**ПРОТОКОЛ ИСПЫТАНИЙ № 1Д1-38/26-ЦКП от 28.04.2026 г.**

| <b>3. Основание и цель для проведения испытаний:</b> Дополнительное соглашение №1 от 13.04.2026 к договору № 38/26-ЦКП от 19.03.2026 г. <b>Цель исследований:</b> «Определение максимальной разрушающей нагрузки и деформации под нагрузкой металлоизделий навесных фасадов». | |
| <b>4. Наименование продукции (изделия):</b> Металлический уголок - 2 шт, металлические фасадные плиты - 2 шт., металлические уголки - 4 шт., (расчет нагрузок - Приложение 2), предоставлены Заказчиком в испытательную лабораторию 19.03.2026 г. для сборки, монтажа и испытания металлической конструкции замаркированной «образец №1 – навесной фасад, КУ 150х80» | |

**Акт испытаний по Протоколу испытаний №1Д1-38/26-ЦКП от 28.04.2026 г.**

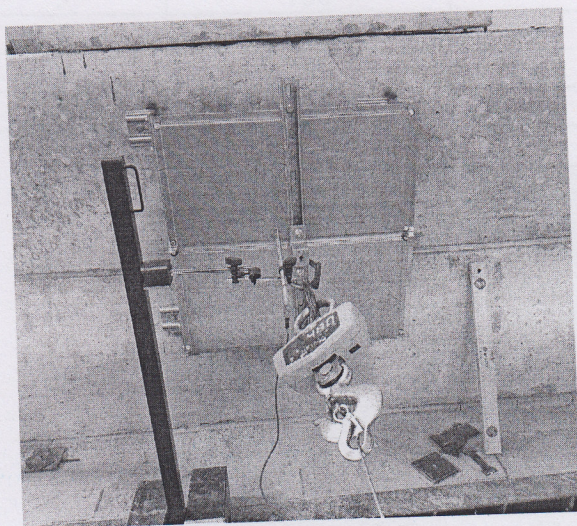
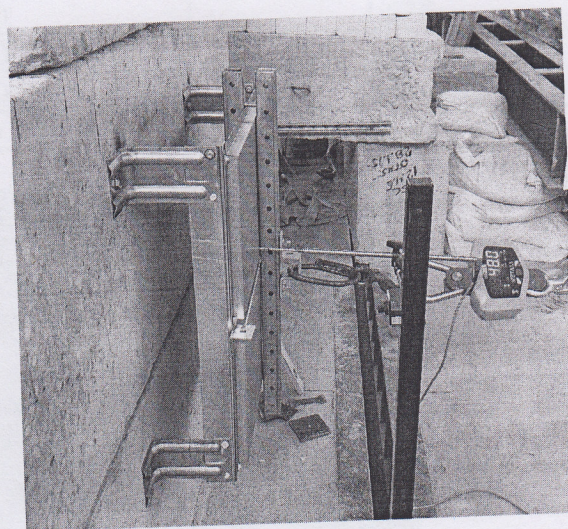
Рисунок 1. Общий вид металлического изделия замаркированного «образец №1 – навесной фасад, КУ 150x80» при растягивающей нагрузке, «а» – четвертая ступень нагружения, вид спереди, «б» – четвертая ступень нагружения, вид сбоку

Металлическое изделие замаркированное «образец №1 – навесной фасад, КУ 150x80» фиксировали к бетонной поверхности с помощью металлических анкеров 12x100 мм. Растягивающая нагрузка прилагалась к по центральной оси фасадной стенки металлической корзины, сдвигающая нагрузка – по центральной оси боковой стенки. Производили нагружение с до контрольной нагрузки 100% и выдержкой под контрольной нагрузкой 15 мин. После разгрузки металлического изделия производилась фиксация остаточного прогиба.

Результаты испытаний при растягивающей нагрузке представлены в табл. 1 рис.1а,б, рис. 2; результаты испытаний при сдвигающей нагрузке представлены в табл. 2 рис. 3, 4.

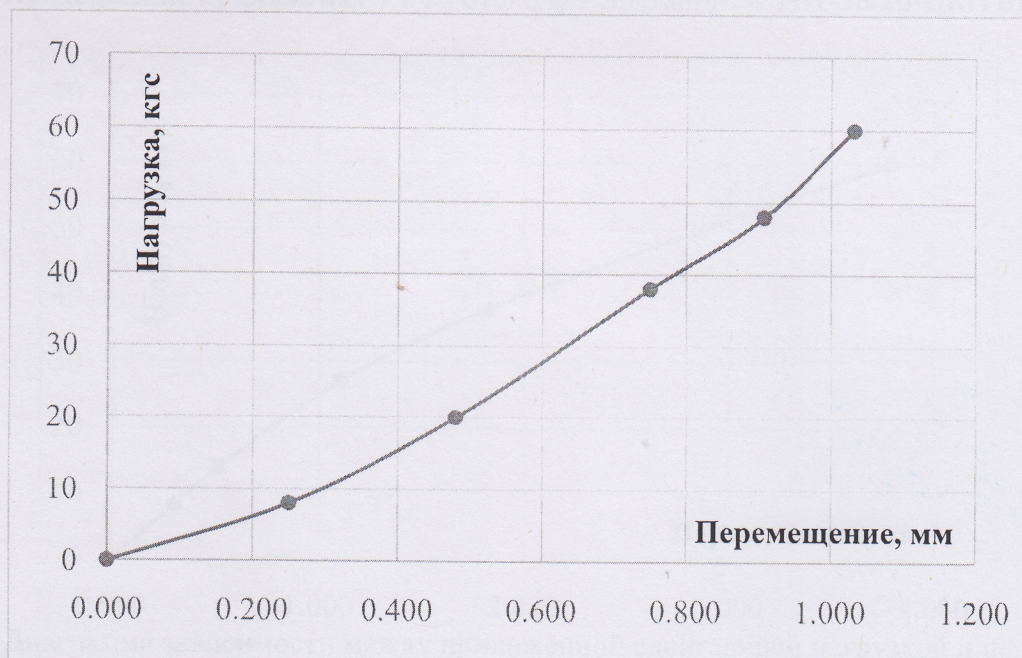
Рисунок 2. Диаграмма зависимости между приложенной растягивающей нагрузкой и перемещением при растяжении.

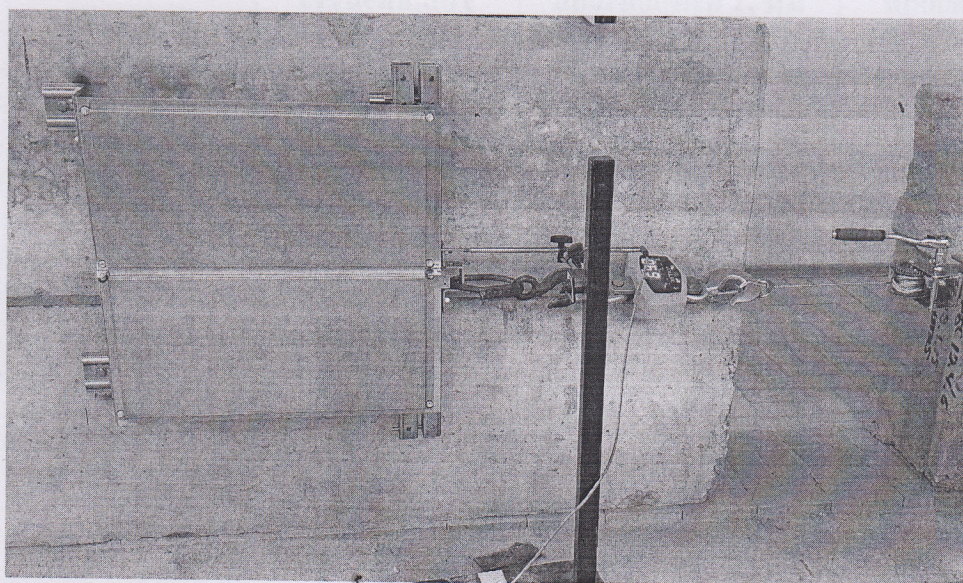
Рисунок 3. Общий вид металлического изделия замаркированного «образец №1 – навесной фасад, КУ 150x80» при сдвигающей нагрузке

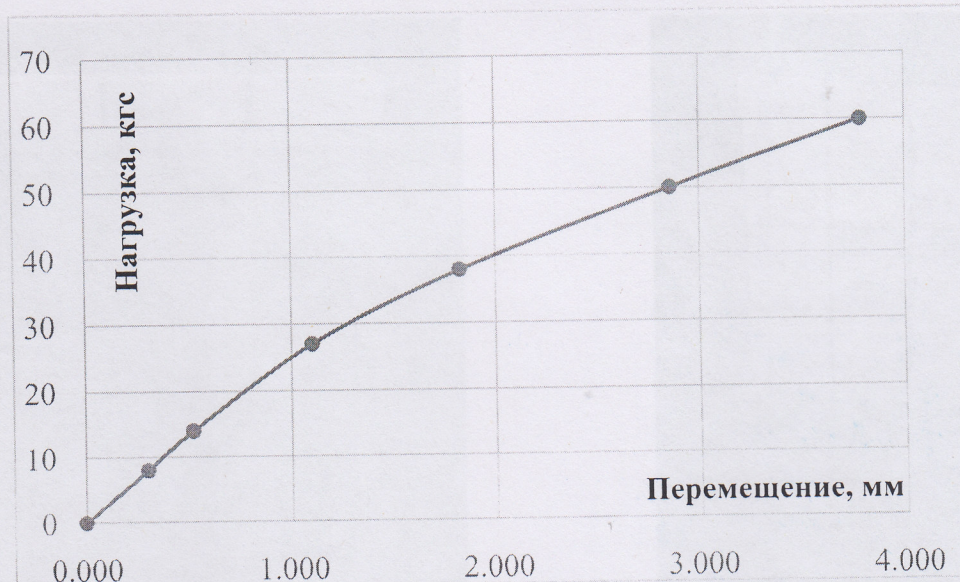
Рисунок 4. Диаграмма зависимости между приложенной сдвигающей нагрузкой и перемещением при сдвиге

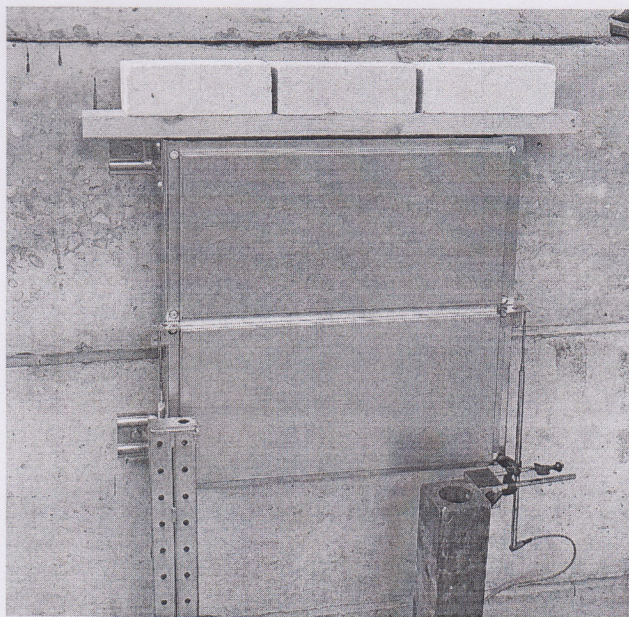
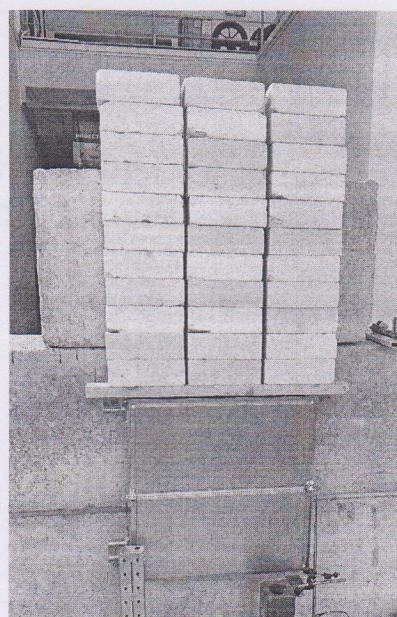
Рисунок 5. Общий вид металлического изделия замаркированного «образец №1 – навесной фасад, КУ 150x80» при вертикальной нагрузке, «а» – первая ступень нагружения, «б» – одиннадцатая ступень нагружения

Металлическое изделие замаркированное «образец №1 - короб на вентилируемый фасад» фиксировали к бетонной поверхности с помощью металлических анкеров 12х100 мм. На полки кронштейнов производили ступенчатое нагружение, величиной ступени 10 % от контрольной нагрузки с выдержкой на ступени 5 мин., с последующим доведением контрольной нагрузки до 100% и выдержкой под контрольной нагрузкой 60 мин.

Результаты испытаний при вертикальной нагрузке представлены в табл. 3 рис. 5а-б, рис. 6.

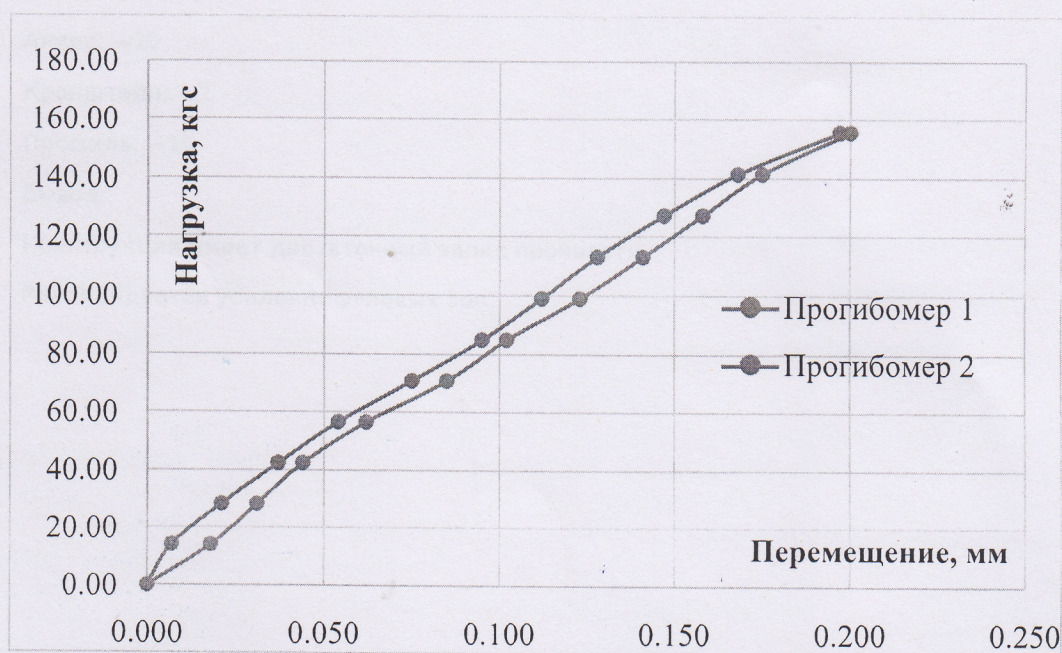
Рисунок 6. Диаграмма зависимости между приложенной вертикальной нагрузкой и вертикальным перемещением
